重要文化財 左近家住宅 保存修理工事

Vol.1

左近家住宅保存修理工事の概要

建築年代：江戸時代
構造形式：桁行一四・〇m、梁間九・二m、入母屋造、茅葺
指定年月日：重要文化財指定 昭和五四年二月三日
事業期間：令和一年九月～令和二年二月予定（一六ヶ月）
修理方針：屋根葺替および部分修理

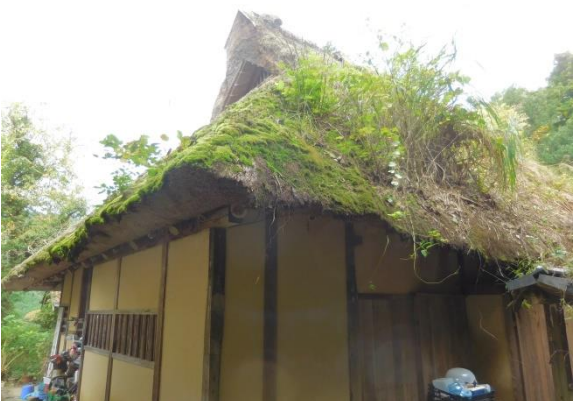
左近家住宅は昭和五六年から実施された「半解体修理」以来、屋根の小修理を経て四〇年近く経っています。屋根全面に苔むして腐朽した状況です。樹木で覆われた山側東面茅葺の破損は甚大で、雑草が生えて耐用年限を過ぎています。このため雨漏りが生じ、木部、簀子天井、畳は腐朽し、経年により土壁、かまど、建具も破損しています。

経年による茅葺屋根の破損状況

工事着手に先立ち修理委員会を組織して、補助金事業運営にあたっています。修理は「屋根葺替および部分修理」とし、主に屋根を山茅で全面葺替えします。この他、破損部分を解体して傷んだ木部の繕い、剥落した土壁の塗替え、建具の建付け調整、簀子天井の補修、かまどの化粧直しや腐朽した畳の取り替えなどの部分修理を行います。

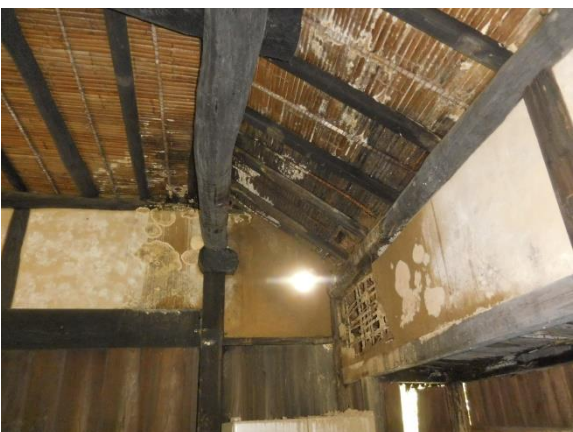
雨漏れによる簀子天井、土壁の破損状況

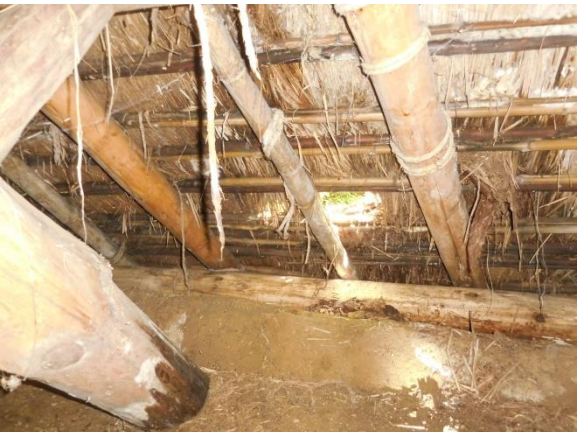
雨漏れによる土置天井の破損状況

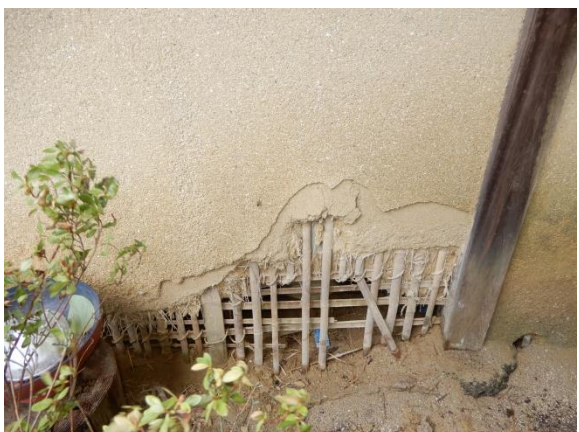
湿気による土壁の破損状況
