重要文化財 左近家住宅 保存修理工事

Vol.2

左近家住宅保存修理工事の概要

2019.12

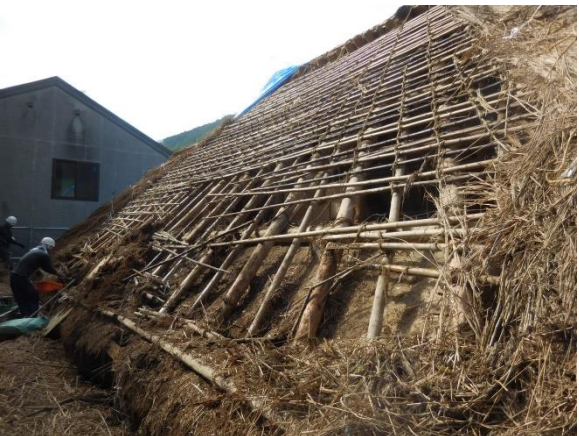
左近家住宅は昭和五六年から実施された「半解体修理」以来、屋根の小修理を経て四〇年近く経っています。屋根全面に苔むして腐朽した状況です。樹木で覆われた山側東面茅葺の破損は甚大で、雑草が生えて耐用年限を過ぎています。このため雨漏りが生じ、木部、簀子天井、畳は腐朽し、経年により土壁、かまど、建員も破損しています。

茅葺屋根の解体状況

工事着手に先立ち修理委員会を組織して、補助金事業運営にあたっています。修理は「屋根葺替および部分修理」とし、主に屋根を山茅で全面葺替えます。その他、破損部分を解体して傷んだ木部の繕い、剥落した土壁の塗替え、建員の建付調整、簀子天井の補修、かまどの化粧直しや腐朽した畳の取り替えなどの部分修理を行います。

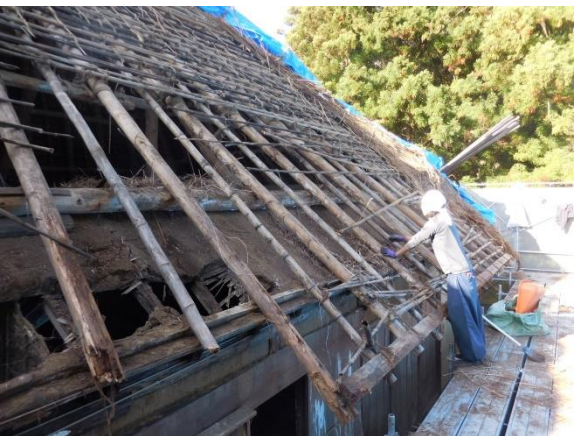
茅葺屋根の下地解体状況

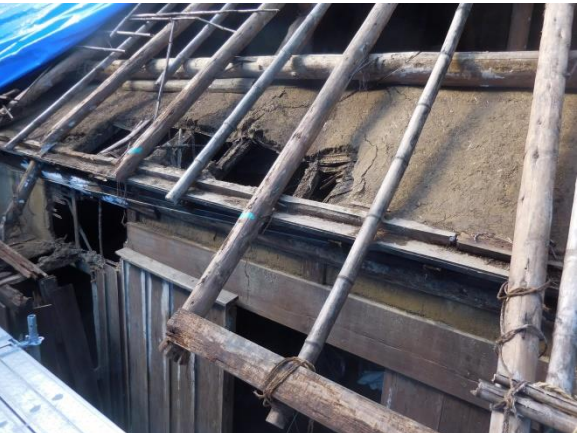
雨漏れによる各部の破損状況

小屋裏より見る屋根下地状況
