重要文化財 左近家住宅 保存修理工事

Vol.3

左近家住宅保存修理工事の概要

建築年代：江戸時代
構造形式：桁行一四・〇m、梁間九・二m、入母屋造、茅葺
指定年月日：重要文化財指定 昭和五四年二月三日
事業期間：令和一年九月～令和二年二月予定（一六ヶ月）
修理方針：屋根葺替および部分修理

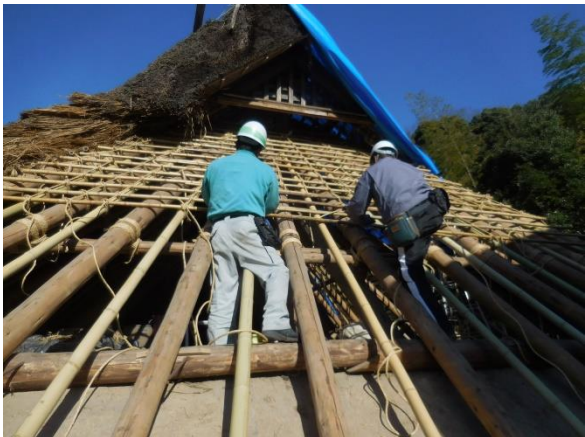
茅葺下地の木舞竹編み施工中

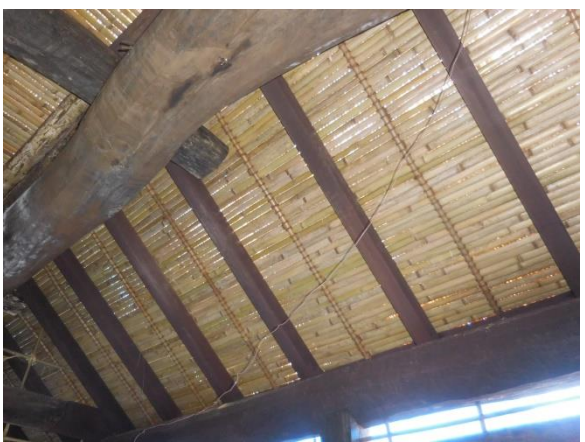
下屋割竹簀子天井の補修状況

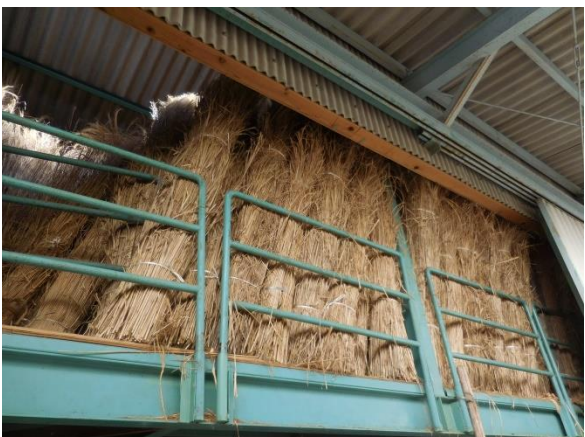
山茅の保管収納状況

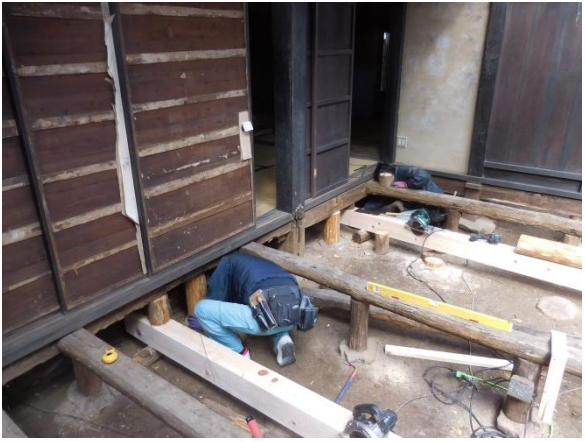
床組の木部材補修中
