# 重要文化財 左近家住宅 保存修理工事

Vol.4

## 左近家住宅保存修理工事の概要

建築年代：江戸時代  
構造形式：桁行一四・〇m、梁間九・二m、入母屋造、茅葺  
指定年月日：重要文化財指定 昭和五四年二月三日  
事業期間：令和一年九月～令和二年二月予定（一六ヶ月）  
修理方針：屋根葺替および部分修理

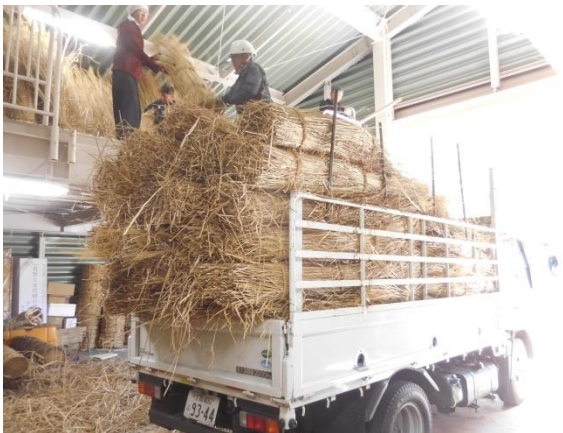
茅材搬出中（ふる森センター保管庫より）

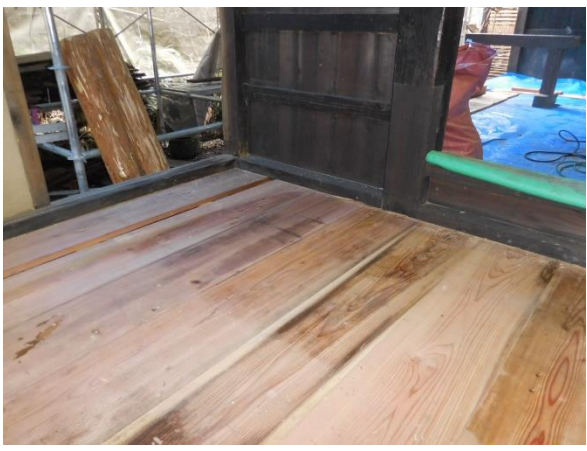
畳下の床板補修状況

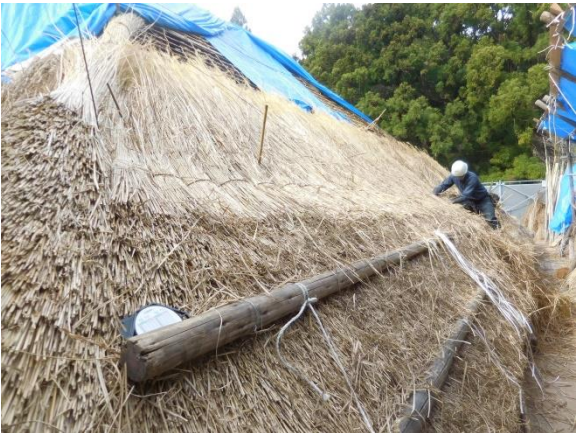
茅葺屋根平葺施工中

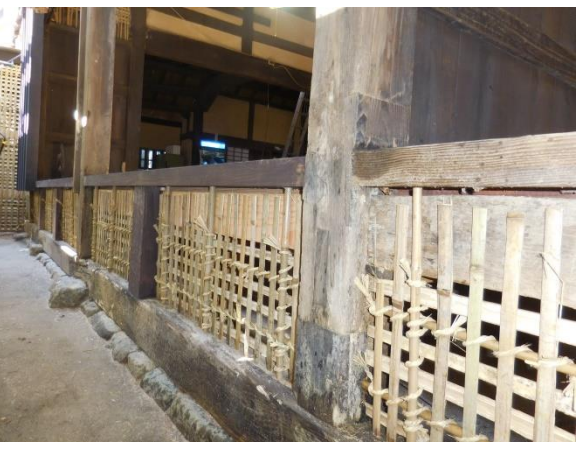
床下小壁木舞掻き施工状況
