重要文化財 左近家住宅 保存修理工事

Vol.5

左近家住宅保存修理工事の概要

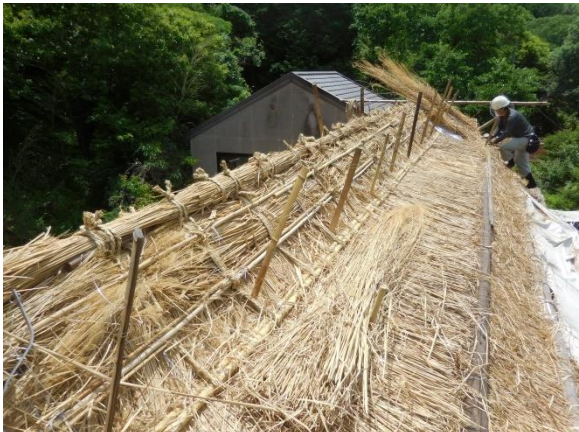
茅葺屋根棟造り施工中

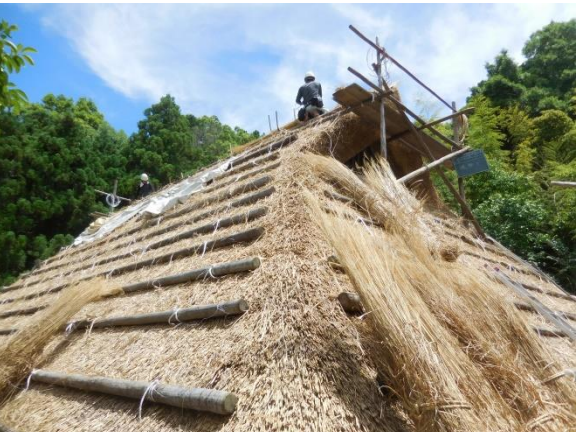
茅葺屋根妻側施工中

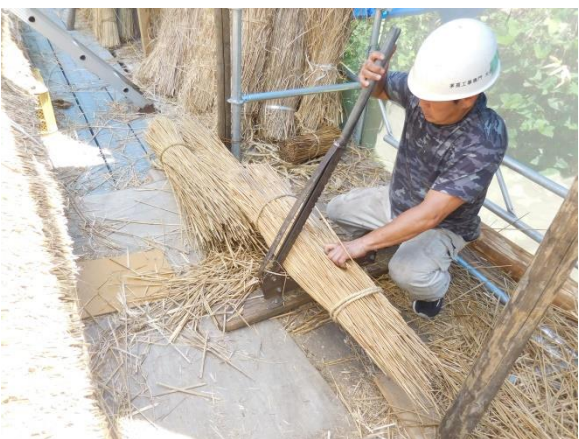
敷込み用茅材加工状況

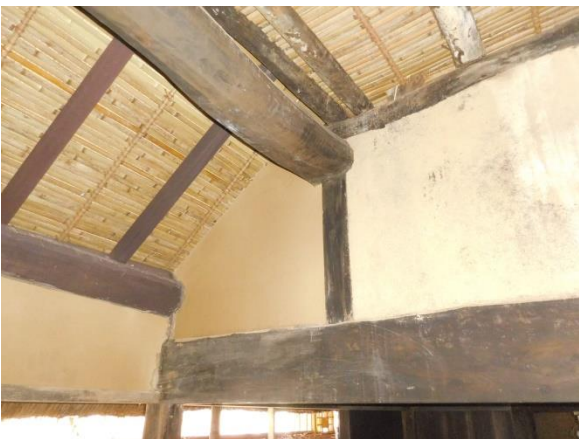
部屋内小壁土塗乾燥中
