重要文化財 左近家住宅 保存修理工事

Vol.6

左近家住宅保存修理工事の概要

建築年代：江戸時代
構造形式：桁行一四・〇m、梁間九・二m、入母屋造、茅葺
指定年月日：重要文化財指定 昭和五四年二月三日
事業期間：令和一年九月～令和二年二月予定（一六ヶ月）
修理方針：屋根葺替および部分修理

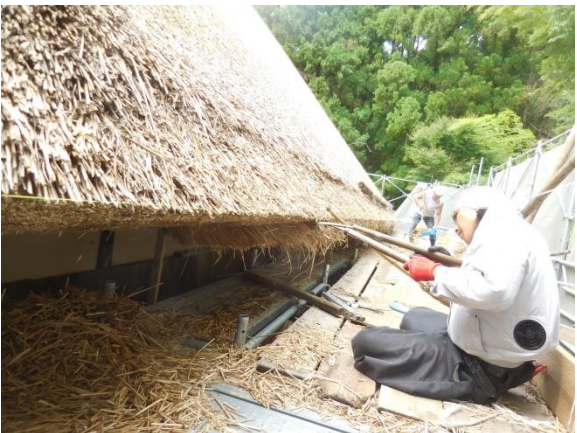
屋根軒積刈り込み施工中

修理は「屋根葺替及び部分修理」とし、主に屋根を山茅で全面葺替えています。現在、平葺き、棟造りを終え、刈り込み施工中です。この他、破損部分を解体して傷んだ木部の繕い、剥落した土壁の塗替え、簀子天井の補修を行っています。また、建具の補修、かまどの化粧直しや畳の取り替えなど、部分修理も行う予定です。

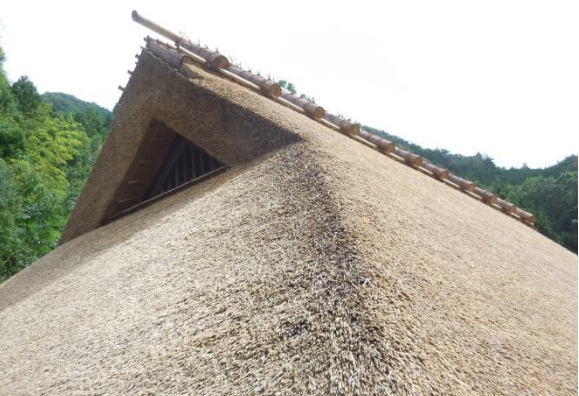
屋根妻側刈り込み状況

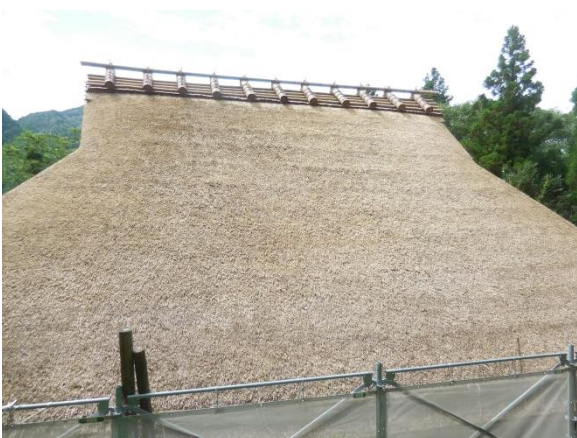
屋根平側刈り込み状況

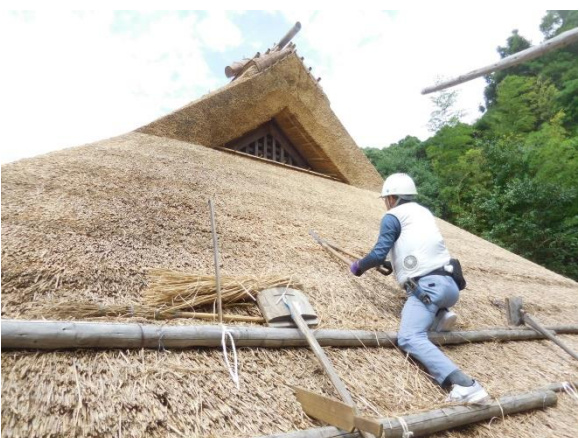
屋根妻側刈り込み施工中
