# 重要文化財 左近家住宅 保存修理工事

Vol.7

## 左近家住宅保存修理工事の概要

発注者 左近福一郎  
設計監理 公財文化財建造物保存技術協会  
施工 (株)鳥羽瀬社寺建築

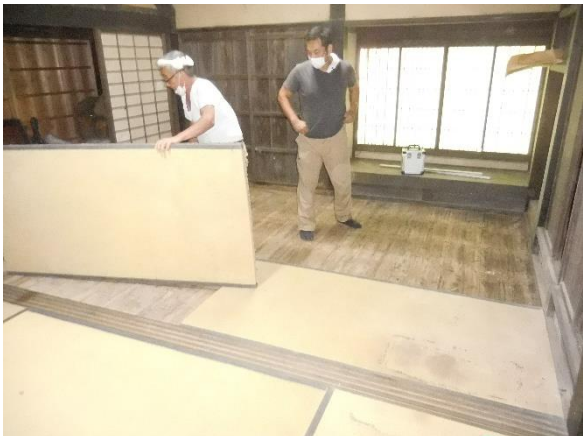
畳補修探寸

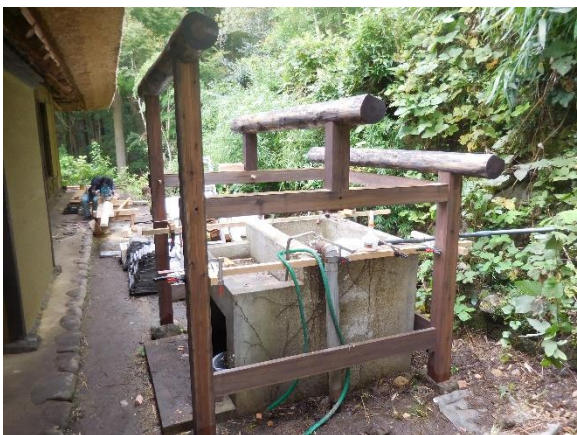
水屋軸部組立状況

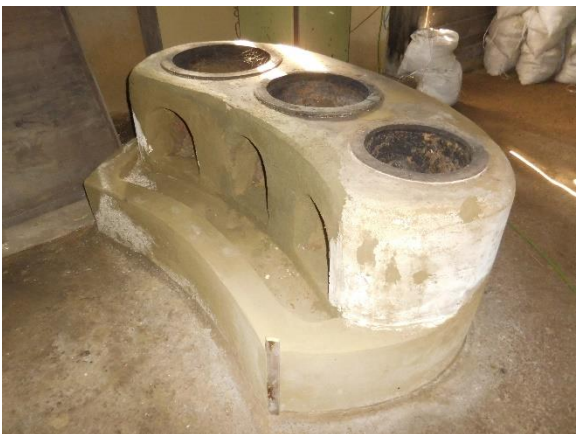
かまど整形補修中

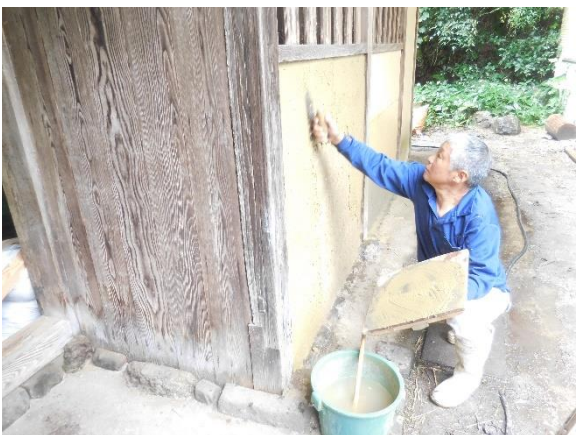
外部中塗壁補修中
