重要文化財 左近家住宅 保存修理工事

Vol.8

左近家住宅保存修理工事の概要

2020.12

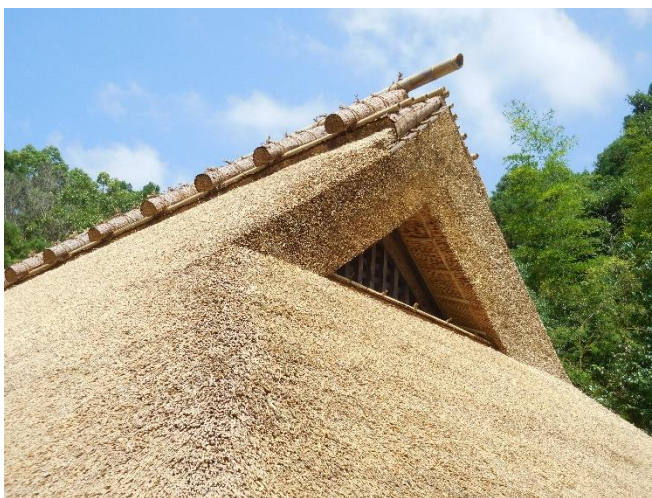
竣工（屋根妻）外観

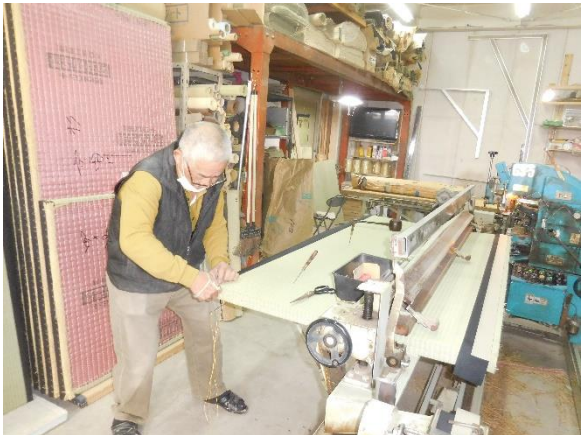
豊新調作成中

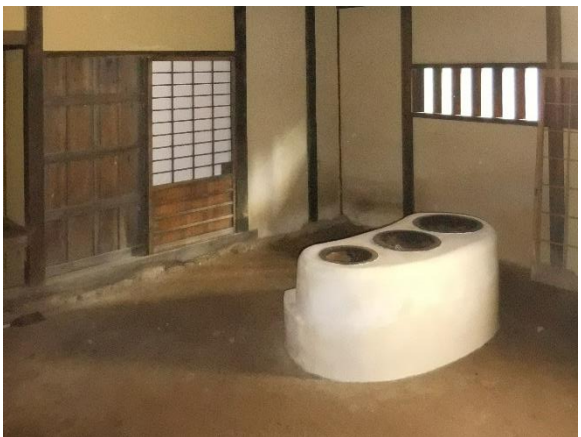
土間のかまど漆喰上塗り施工状況

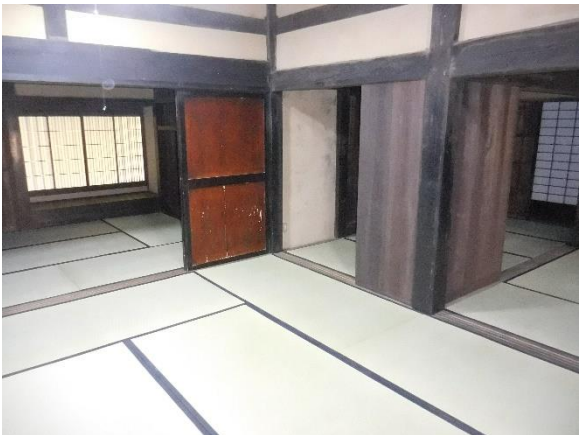
座敷廻り建具建付け、豊敷施工状況

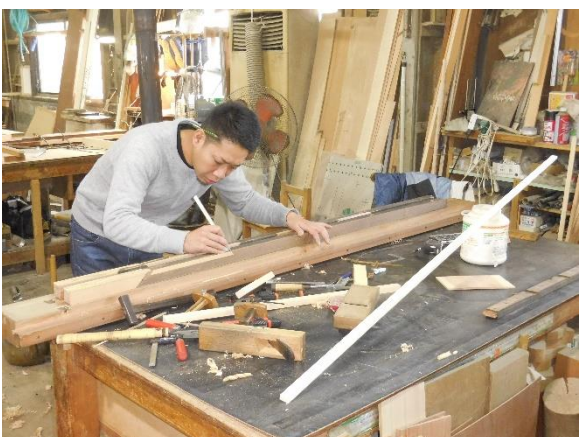
建具解体補修中
