形質変更時要届出区域台帳

河内長野市

整理番号	整-R5-1	指定年月日・指定番号	令和6年2月9日 指-1号	所在地	河内長野市木戸東町677番8の一部		
調製・訂正年月日	令和6年2月9日調製						
形質変更時要届出区域の概況	事業場敷地				面積	162.29m ²	
法第14条第3項の規定に基づき指定された形質変更時要届出区域にあっては、その旨	法第14条第3項の規定に基づき指定された形質変更時要届出区域						
最大形質変更深さより1メートルを超える深さの位置について試料採取等の対象としなかった土壤汚染状況調査の結果により指定された形質変更時要届出区域にあっては、その旨、当該試料採取等の対象としなかった深さの位置及び特定有害物質の種類	-						
土壤汚染のおそれの把握等、試料採取等を行う区画の選定等又は試料採取等を省略した土壤汚染状況調査の結果により指定された形質変更時要届出区域にあっては、その旨及び当該省略の理由	-						
汚染の除去等の措置が講じられた形質変更時要届出区域にあっては、その旨及び当該汚染の除去等の措置	-						
第58条第5項第10号から第13号までに該当する区域にあっては、その旨	-						
形質変更時要届出区域内の土壤の汚染状態	報告受理年月日	指定に係る特定有害物質の種類		適合しない基準項目		指定調査機関の名称	
	令和6年1月10日	ふっ素及びその化合物		含有量基準・ <u>溶出量基準</u> ・第二溶出量基準		報国エンジニアリング株式会社	
				含有量基準・溶出量基準・第二溶出量基準			
土地の形質の変更の実施状況	届出(着手)時期	完了時期	土地の形質の変更の種類		実施者	土壤搬出	汚染土壤の処理方法
						有・無	
						有・無	
						有・無

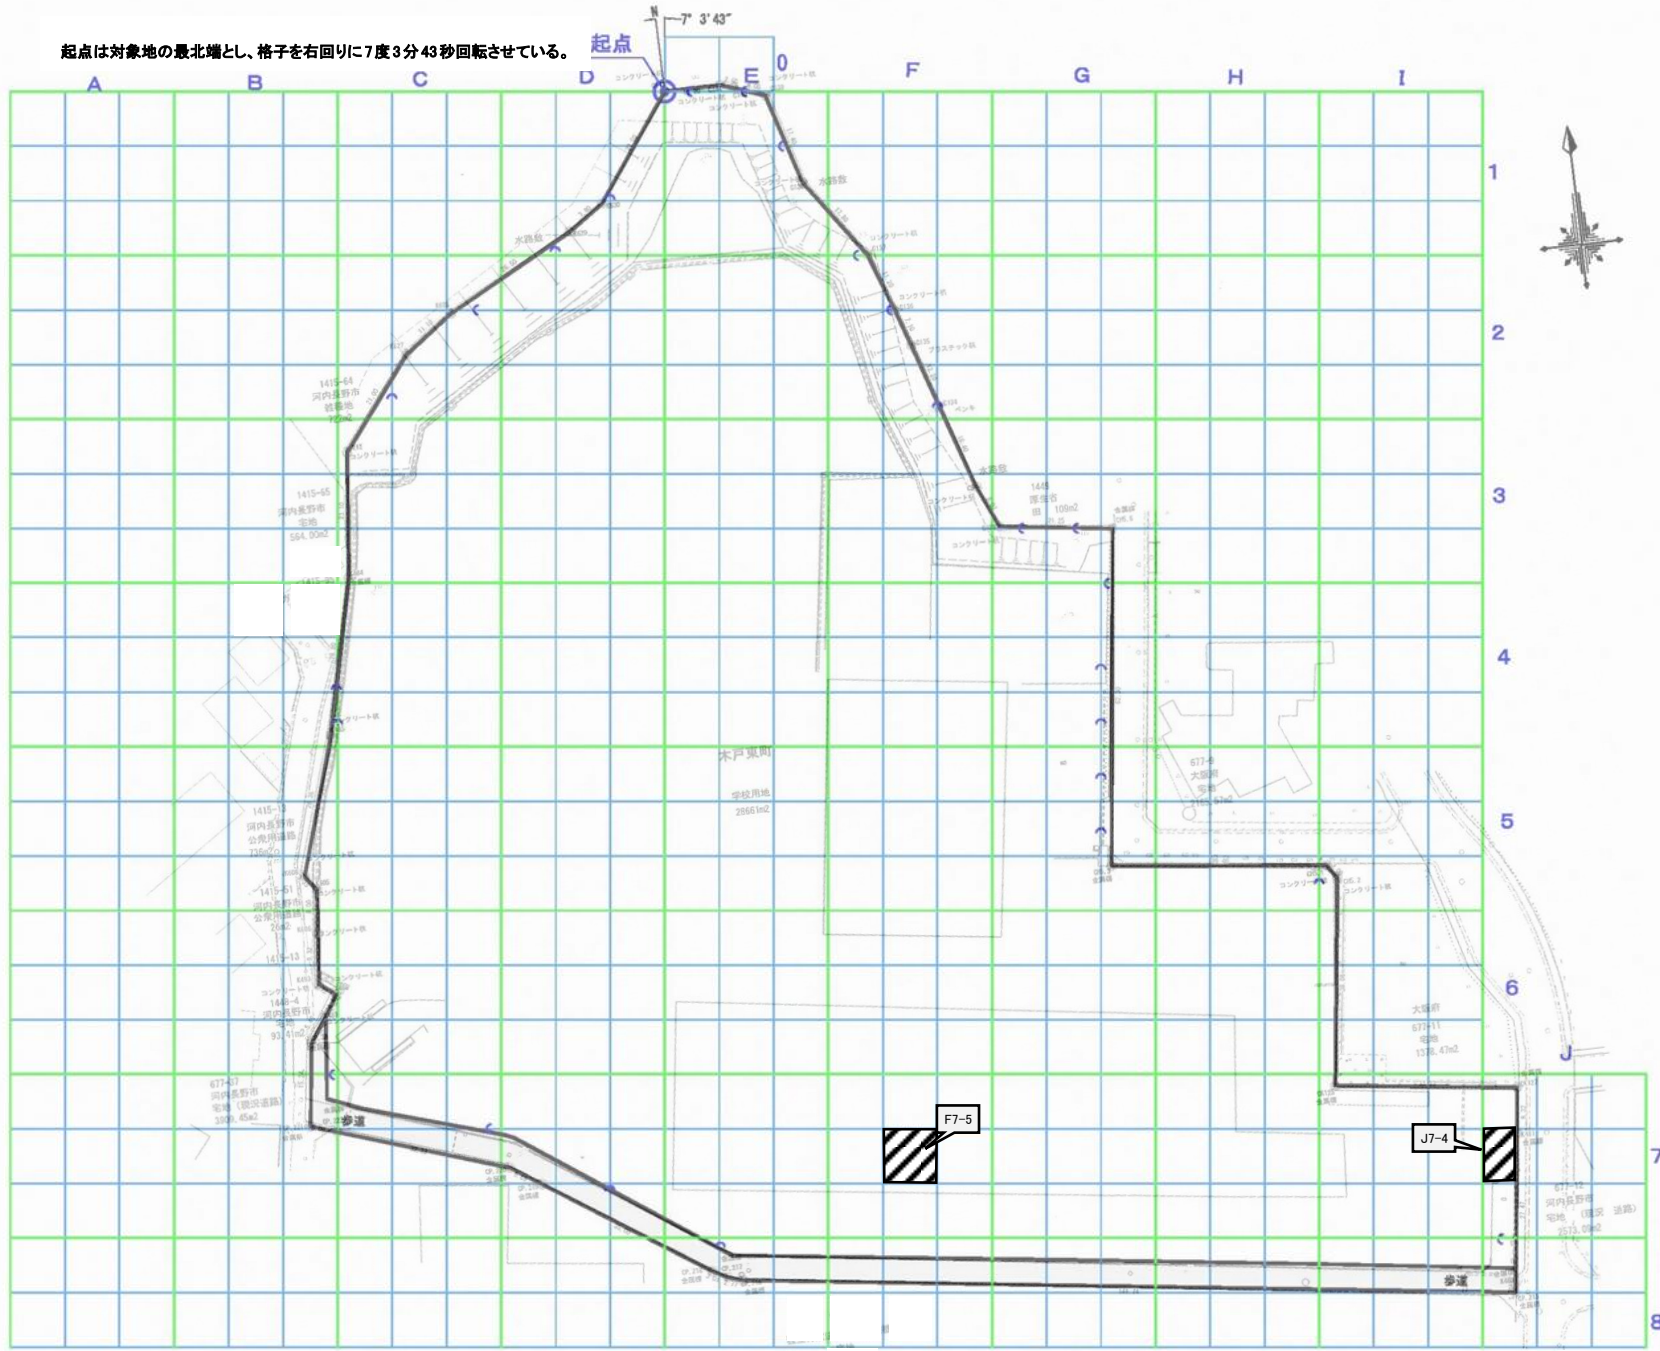
起点は対象地の最北端とし、格子を右回りに7度3分43秒回転させている。

F7-5(100 m²)
 ふっ素及びその化合物 土壌溶出量 1.4 mg/L 検出
 J7-4(82.29 m²)
 ふっ素及びその化合物 土壌溶出量 1.1 mg/L 検出
 ※基準値 0.8 mg/L
